## **VIKTIGT PRODUKTMEDELAND**

RE: R12.3.1 Programvaruuppdatering – Förbättrad användbarhet och MR-prestanda

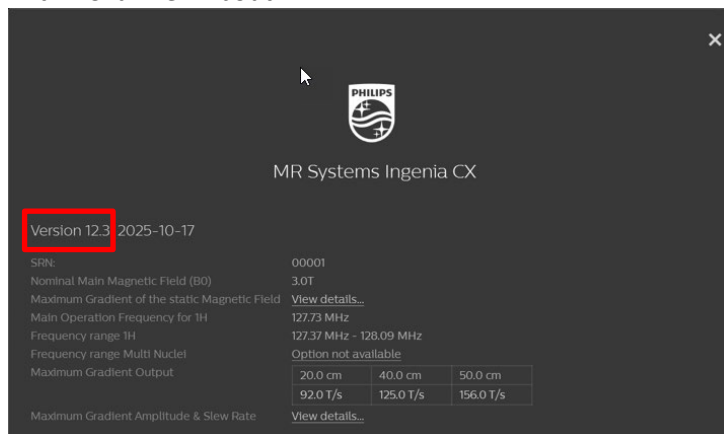
Bild 2. Skärmen About MR

2. Verifiera att programvaruversionen som anges i pop-up-fönstret är 12.3 (se figur 2).
